**REVISTA DE HISTORIA DE LAS VEGAS ALTAS**  
**VEGAS ALTAS HISTORY REVIEW**

**LAS MARCAS LAPIDARIAS DE SANTA MARÍA DE LA ASUNCIÓN DE GUAREÑA**  
THE STONE MARKS OF SANTA MARÍA DE LA ASUNCIÓN OF GUAREÑA

**Tomás Cortés Ruiz**

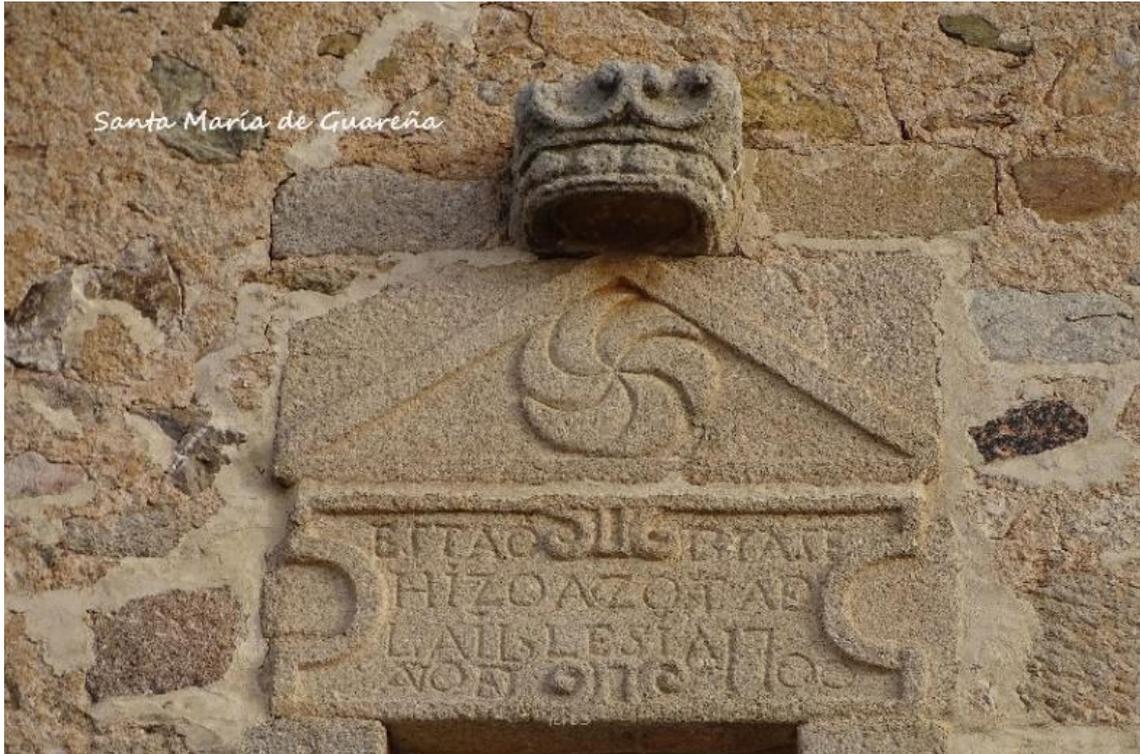
Fotografía 1. Inscripción donde indica fecha de finalización 1700.

En su cara sur podemos ver la inscripción de finalización de la construcción de la torre en 1700, diciendo así:

ESTA OBRA SE HIZO A COSTA DE LA IGLESIA AÑO 1700

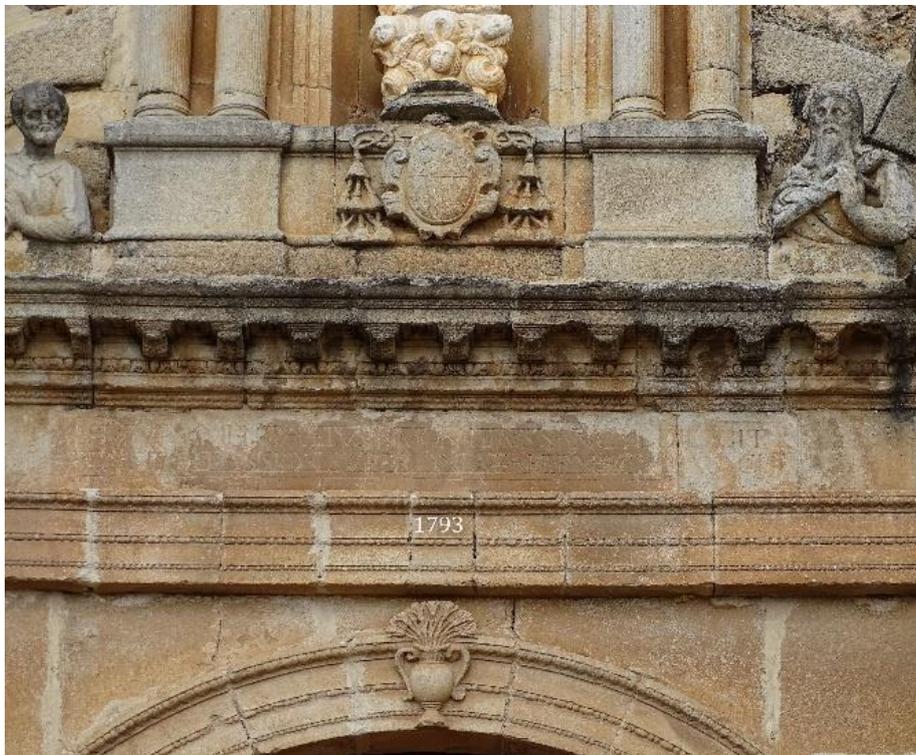
Fotografía 2. Puerta de la Epístola donde indica 1793.

Asimismo, en la puerta de la epístola se puede observar la fecha de 1793.

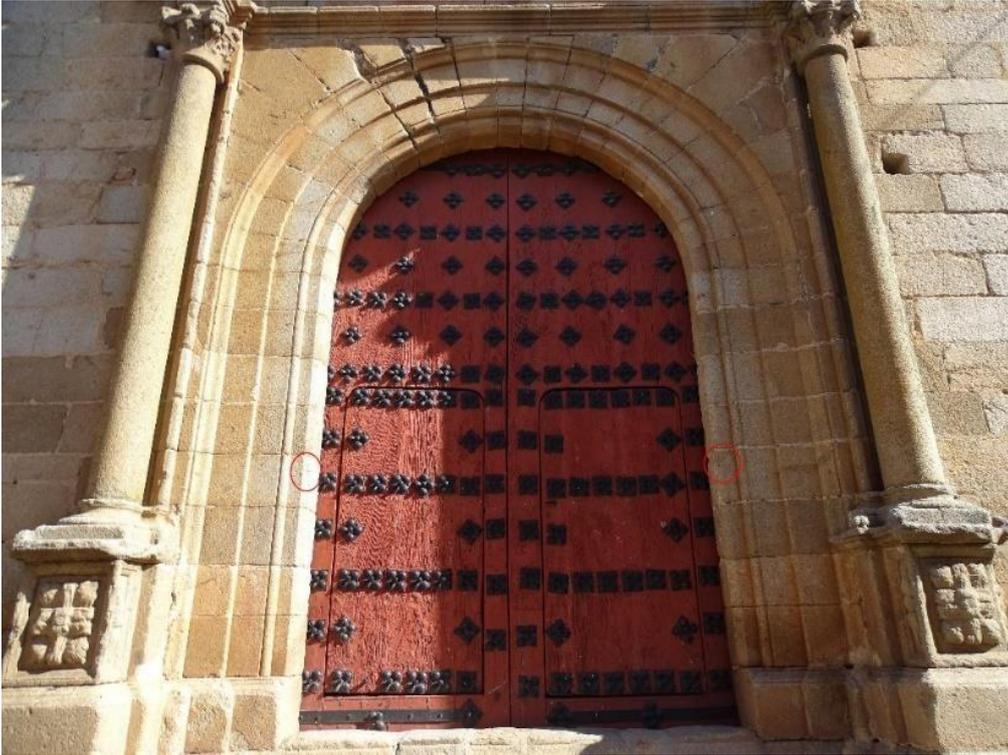
Fotografía 3. Puerta principal donde se aprecian la situación de las cruces en círculos rojos.

En la puerta principal a la altura aproximada de un metro y medio respecto al umbral hay dos cruces perfectamente talladas a igual tamaño, una en la izquierda y otra en la derecha.

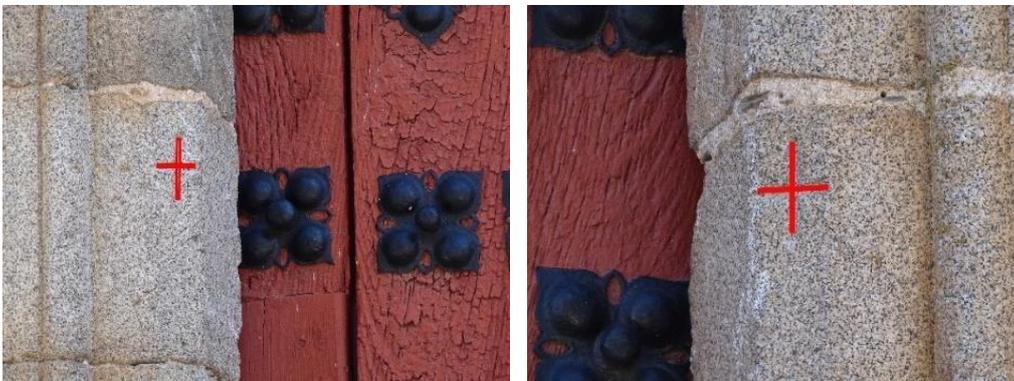
Fotografías 4 y 5. Cruces en la puerta de entrada a derecha e izquierda

Es la puerta principal orientada al Oeste por la que culmina la luz del sol en su ocaso, un supuesto significado de la talla de estas cruces podría ser la protección del templo ya que el ocaso es la muerte del día.

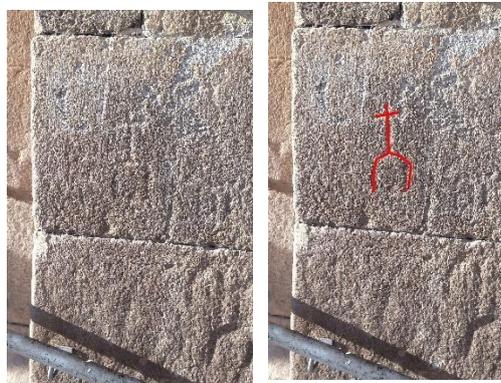
Fotografías 13 y 14. Cruz con calvario cuadrado en la derecha de la puerta de la epístola.

Sin embargo, si ponemos mucha atención y según la luz del sol (por la tarde) en la puerta de la epístola (puerta orientada al sur que comunica con el atrio), podemos observar una cruz tallada a mano con poca profundidad sobre un montículo, el calvario.

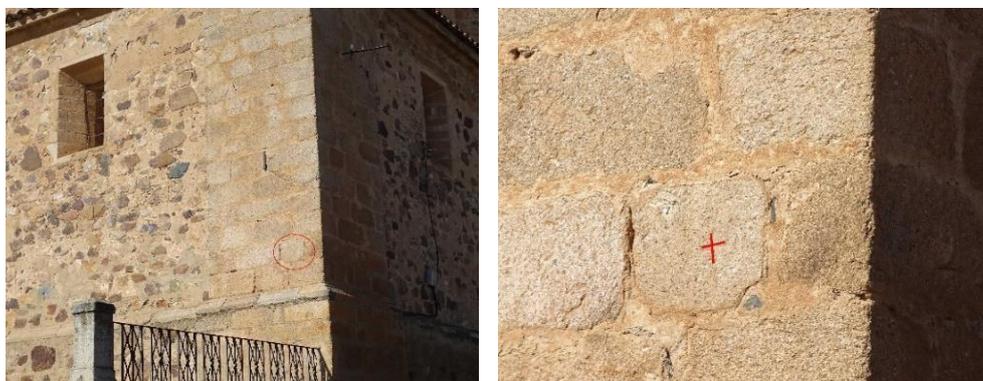
Fotografías 15 y 16. Cruz aislada situada en el círculo rojo y en rojo en la imagen de la derecha.

En la cara sur se encuentra la sacristía, da al atrio y conecta con el ábside, en su esquina cerca de la escalera de acceso al atrio está la marca de una cruz pequeña, a una altura aproximada del suelo de 1,80 m. Debido a su poca talla o escasa profundidad podría no ser marca de cantero y si marca de peregrino o persona apegada a la iglesia, colocándola como protección del templo.

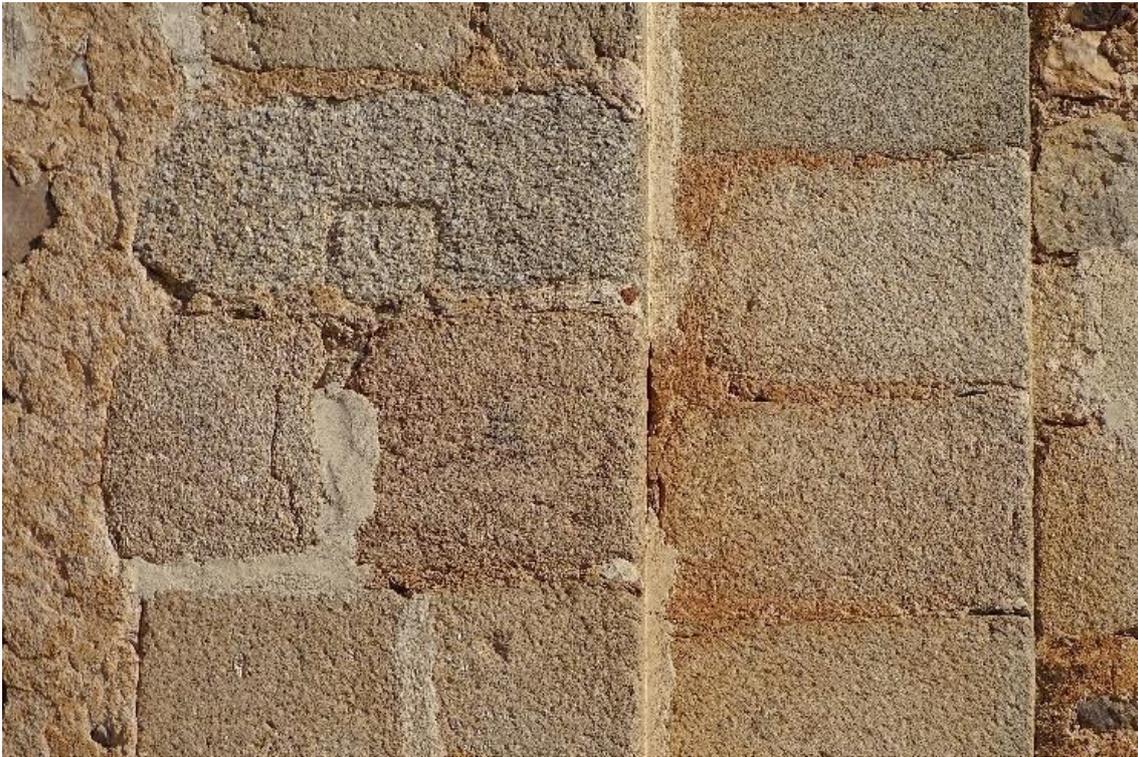
Fotografías 17 y 18. Vista del cuadrado en un sillar.

A la izquierda de la puerta de la epístola y cerca del borde de la torre podemos observar poniendo mucha atención y según la luz del día un cuadrado tallado de forma irregular.

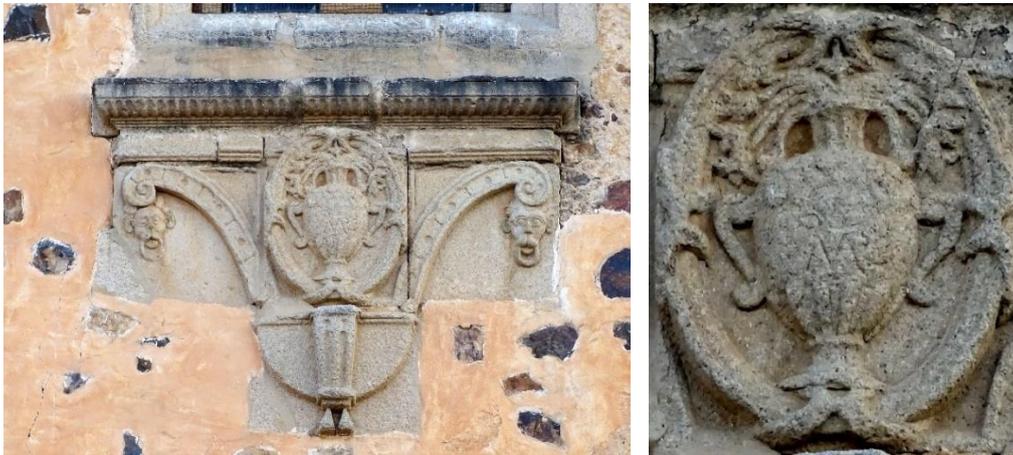
Fotografías 20 y 21. Fotografías del jarrón con la letra M en el centro

En la cara sur, a la izquierda de la puerta de la epístola debajo de la segunda ventana empezando a contar desde la torre observamos un jarrón en cuyo centro aparece la letra M. ¿Podría estar referido a María ?, nos quedamos con la duda.

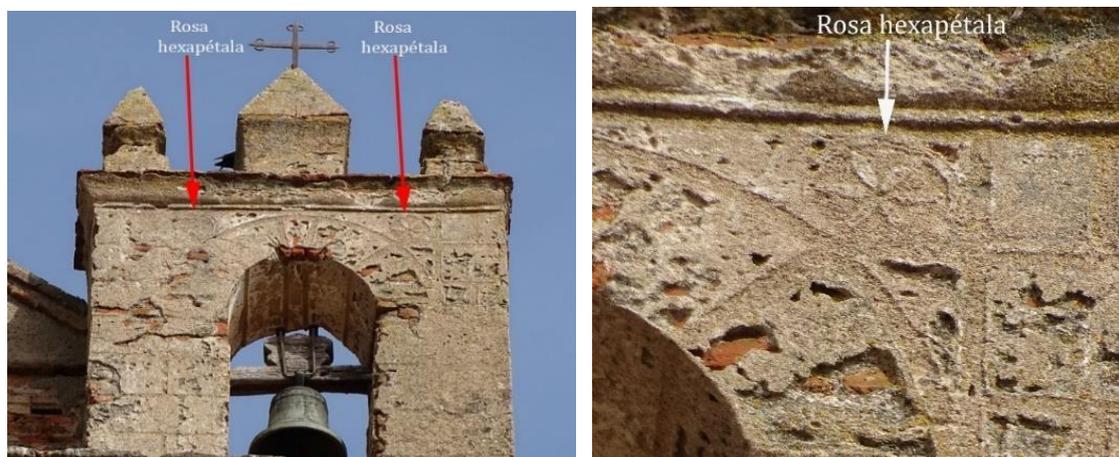
Fotografías 21 y 22. Campanario pequeño situado a la derecha de la puerta de la epístola.

Están situadas en el campanario pequeño a ambos lados del arco de medio punto, la rosa hexapétala de la izquierda escasamente se aprecia, asimismo para observarlas desde abajo es necesario unos prismáticos o cámara con un buen zoom.

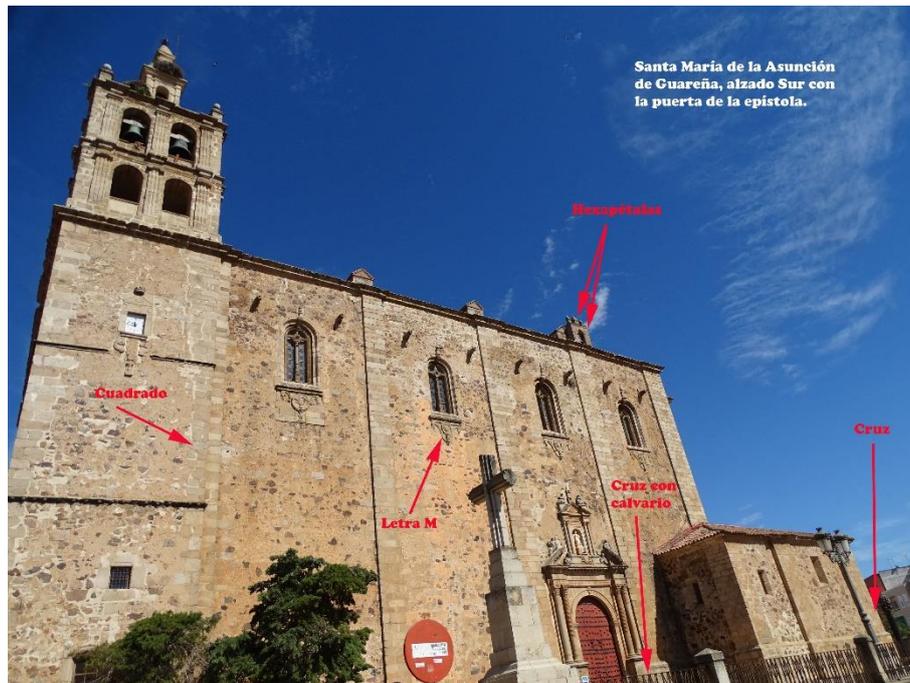
Fotografía 23. Vista general de la cara sur con la localización de las marcas encontradas.

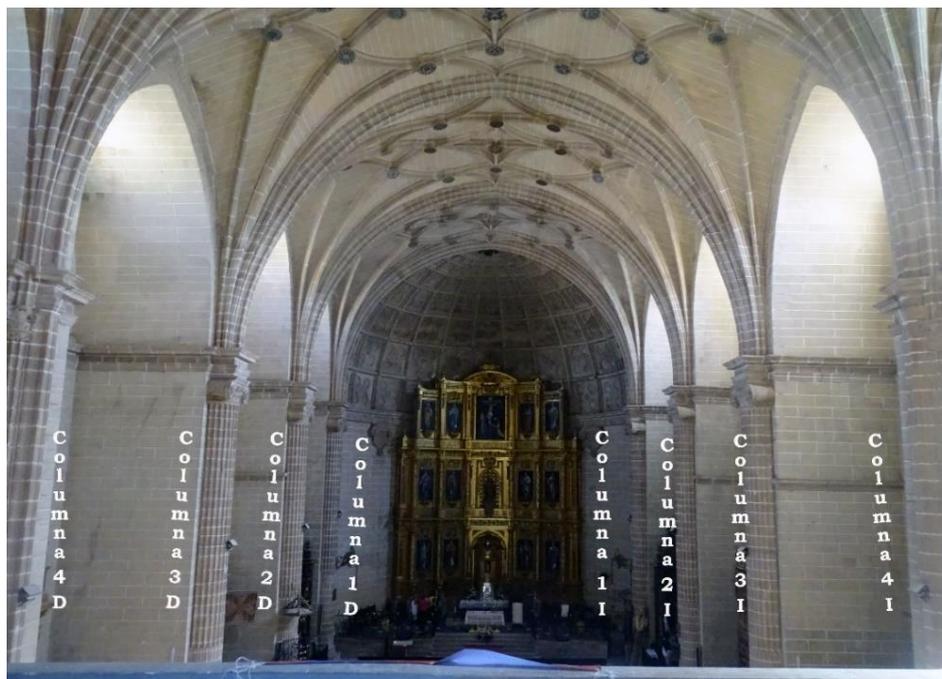
Fotografía 24. Vista del interior con la numeración de las columnas.

En la siguiente imagen se nombran cada una de las columnas con un número de orden y una letra, la letra I significa izquierda y la letra D significa derecha, aparte aparecerán las columnas que soportan y se encuentran en el coro.

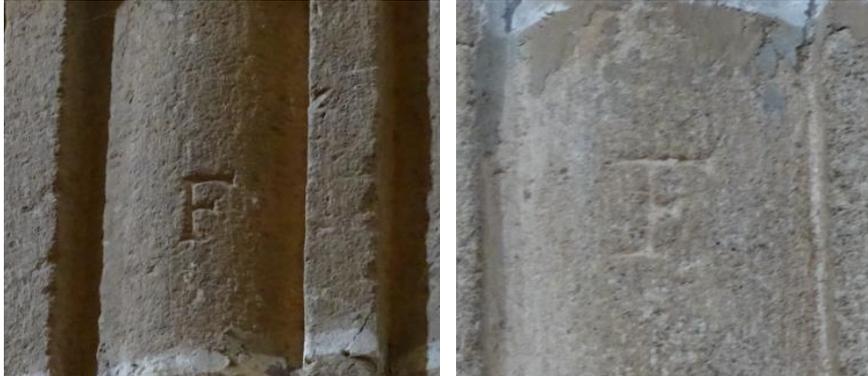
Fotografías 25 y 26. Hay dos F, una mirando al altar y mejor tallada, la otra F centro de la columna.

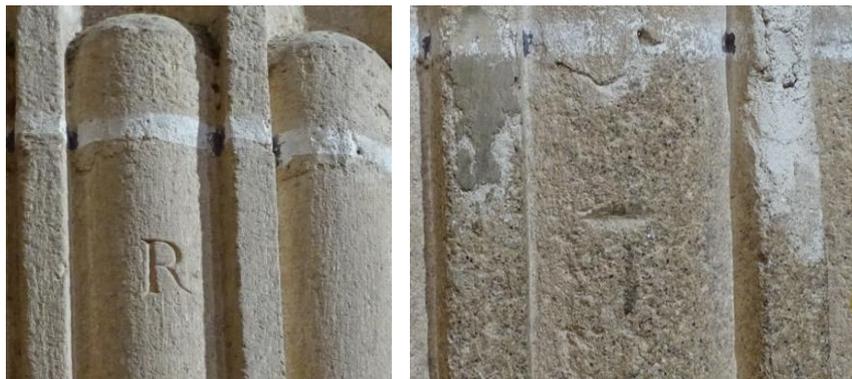
Fotografías 27 y 28. Encontramos una marca muy bien tallada R y una pequeña marca horizontal.

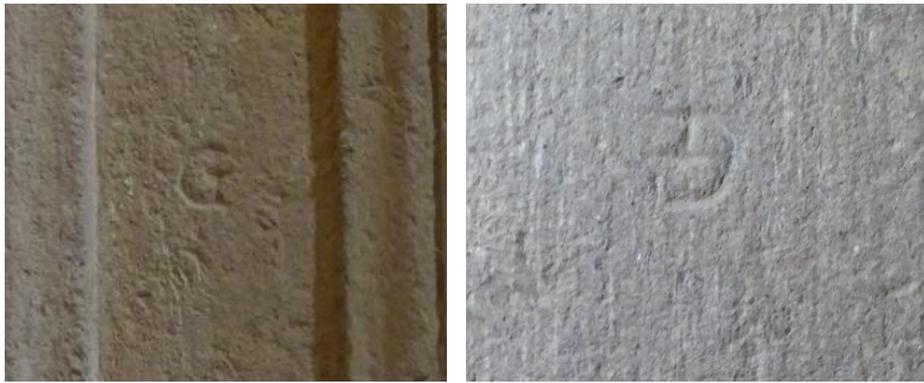
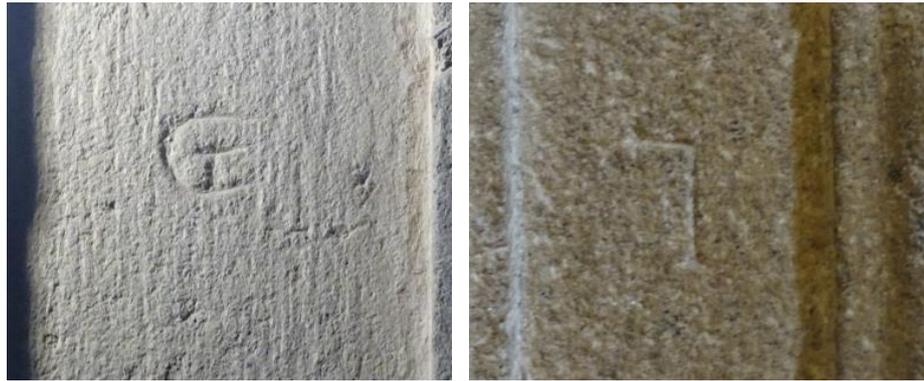
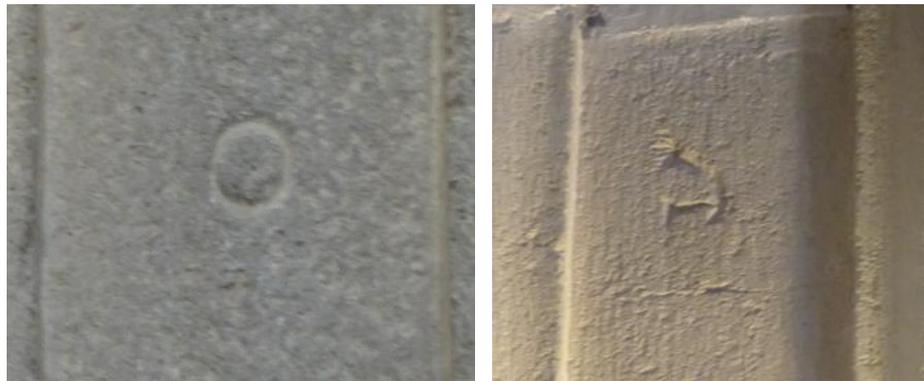
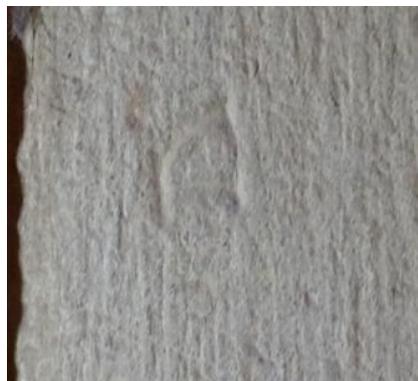
Aparecen varias G, una invertida, un círculo bien tallado, una L invertida y dos marcas poco definidas.

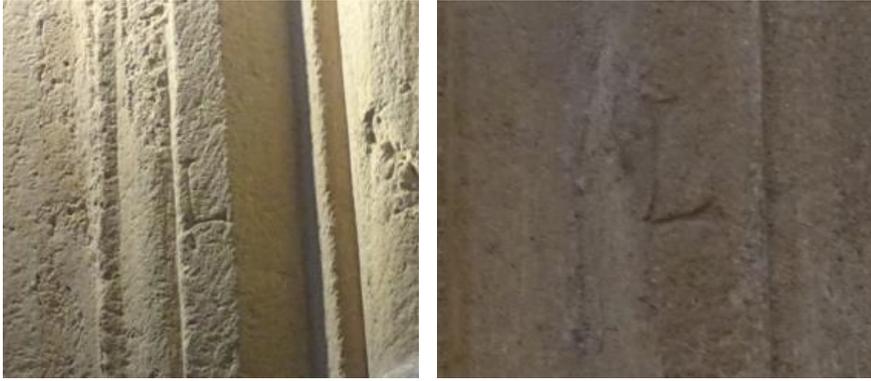
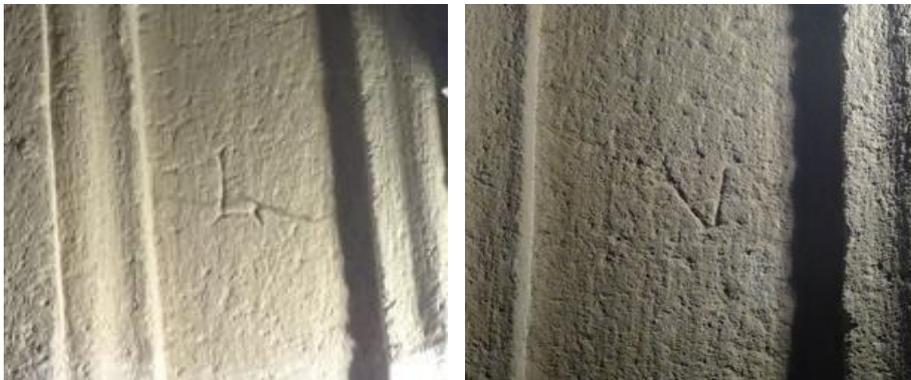
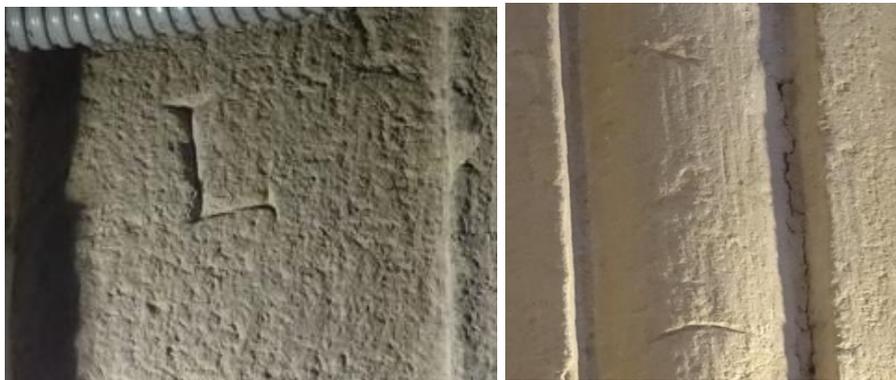
Aparecen varias L todas en esa posición, en la fotografía 41 aparecen dos pequeñas marcas, la inferior es (-) y la superior similar a un triángulo con talla irregular.

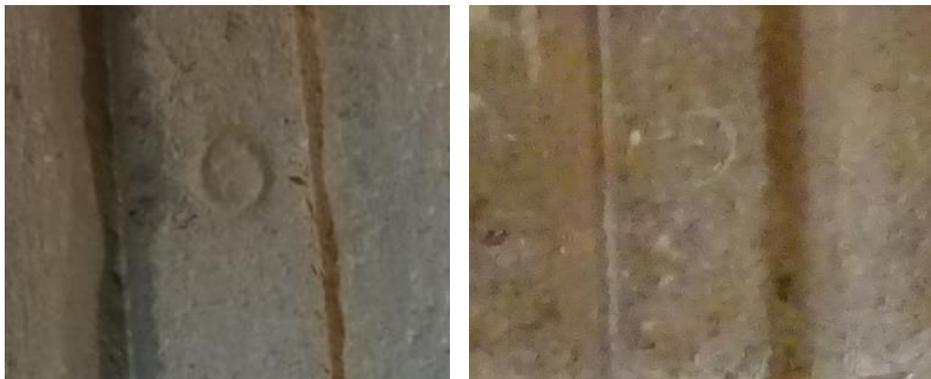
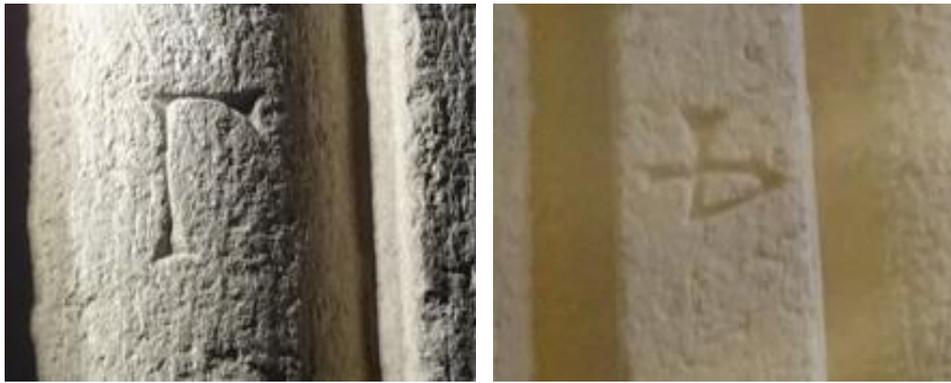
Aparece una L, un 4, dos f en minúsculas, una F invertida en parte alta interior e inclinada y debajo una V invertida, por el centro de la columna en la parte superior se ve una P mayúscula.

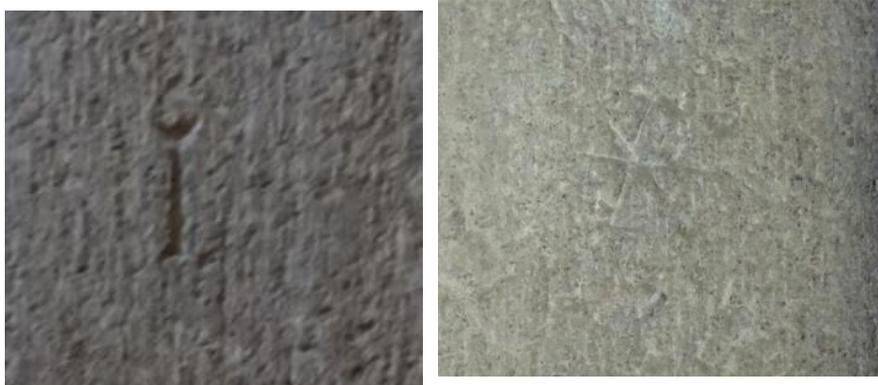
Fotografías 54 y 55.

Están situadas en la pared izquierda y derecha respectivamente en la puerta de entrada al coro. La marca que aparece a la izquierda es similar a una I mayúscula y en la parte izquierda un asterisco de 3 trazos.

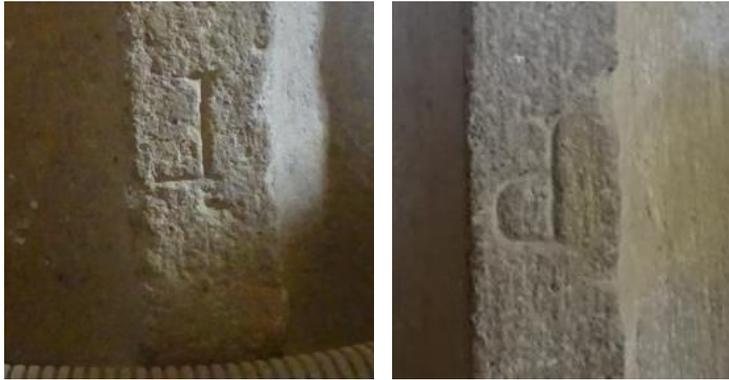
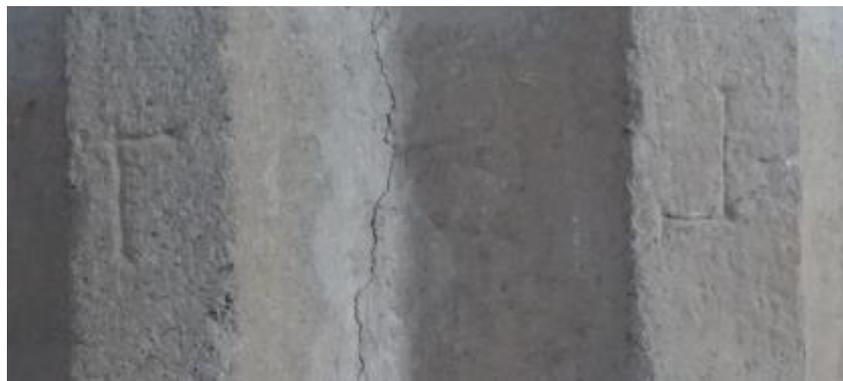
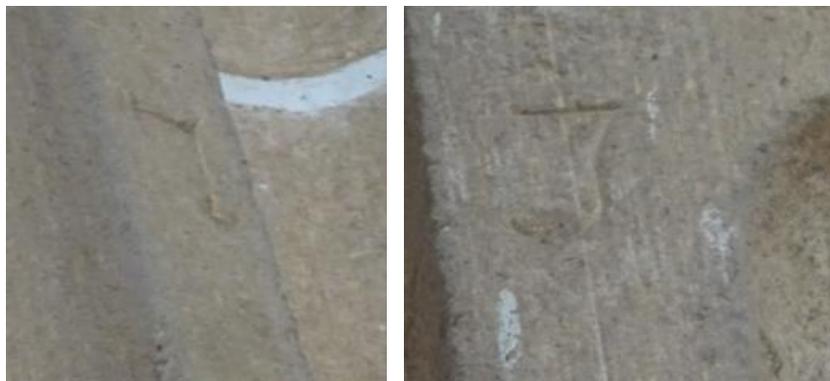
Aparecen L, dos boca abajo y dos en espejo, una P boca abajo y una J mayúscula.

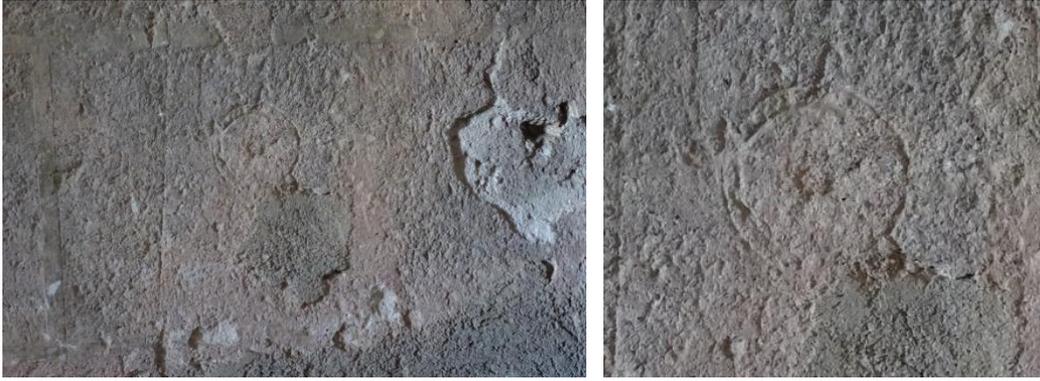
Fotografía 71 y 72. Vista general y particular de un círculo con un punto central en la pared izquierda subiendo las primeras escaleras hacia el coro.

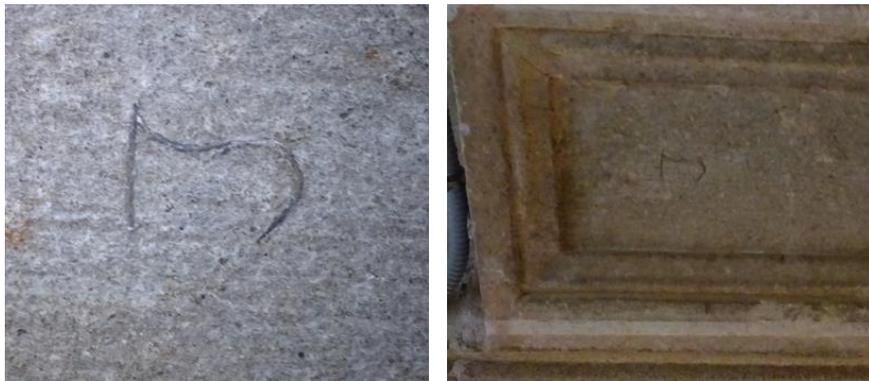
Fotografía 73 y 74. Vista particular y general similar a una J mayúscula, situada en el techo.

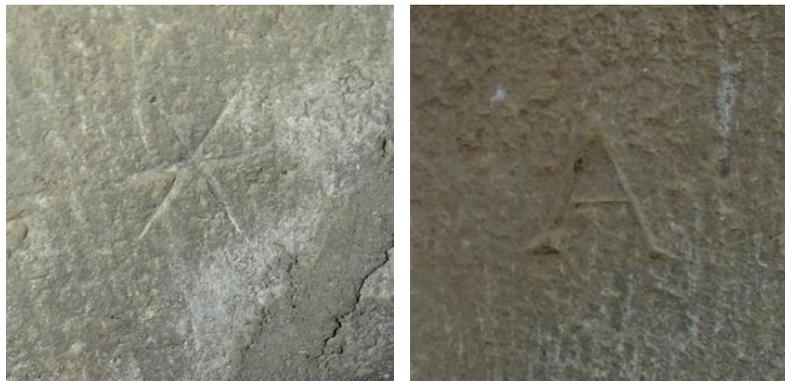
Fotografía 75 y 76. Asterisco por encima de la clave de la puerta y una A en la pared del interior.

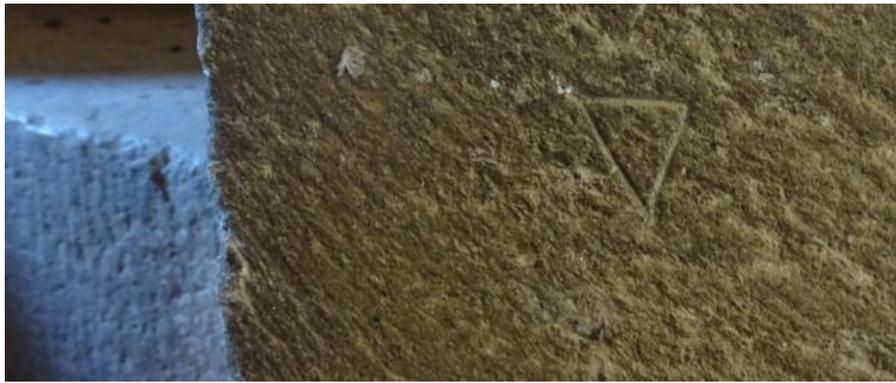
Fotografía 77. En la pared a la derecha al iniciar las escaleras.

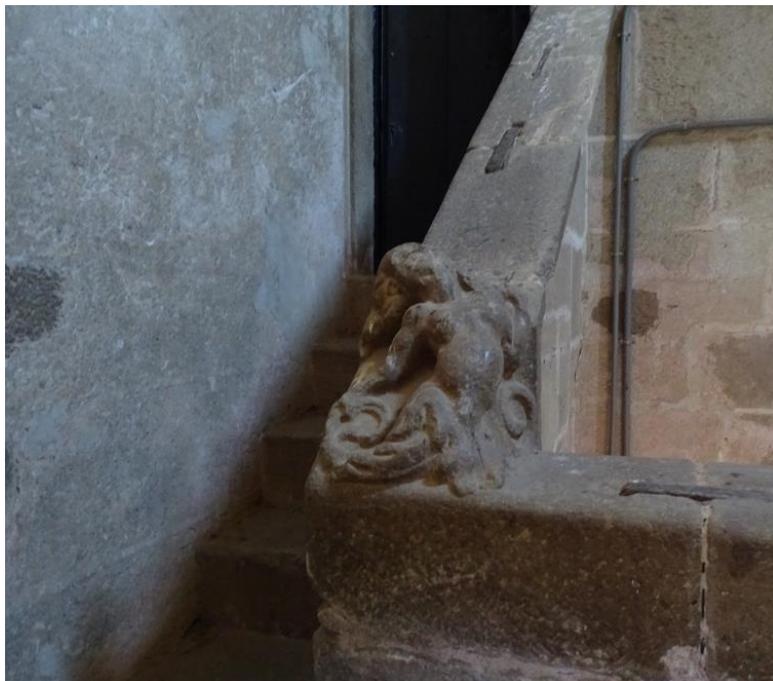
Fotografía 78. Vista de la entrada a la escalera de caracol que nos lleva a la cubierta y sirena de dos colas en el pasamano de la escalera.

Se han encontrado 30 marcas, unas en el pasamanos, otras en su parte interior, en pared, puerta y techo.

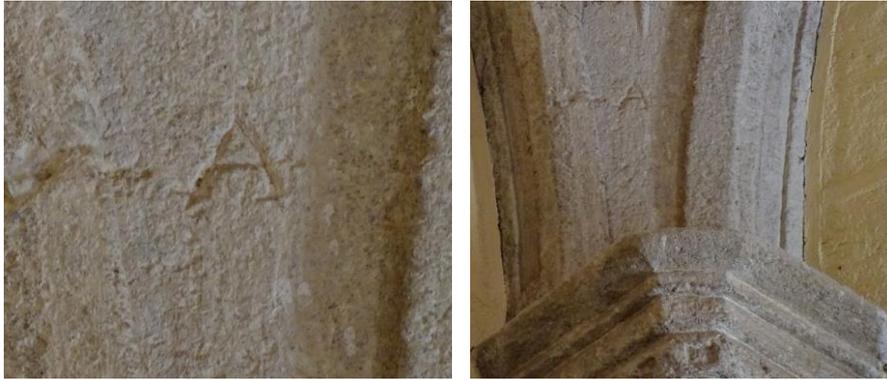
Fotografías 109 y 110. Vista particular y vista general de la marca.

Solamente hemos encontrado una, está en el cuarto interior a la izquierda en el arranque de la bóveda.

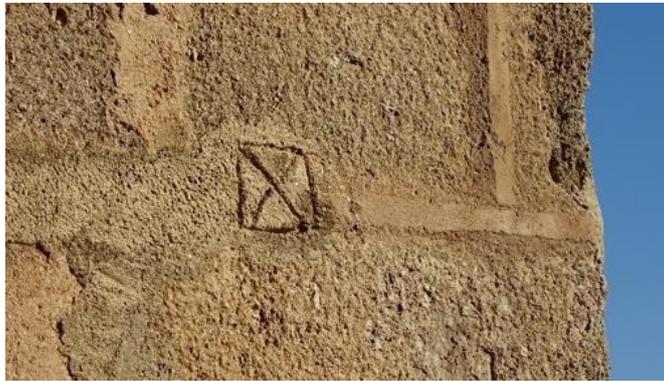
Fotografía 111. Marca posiblemente más recientes hecha en algunas de las reformas de la torre.

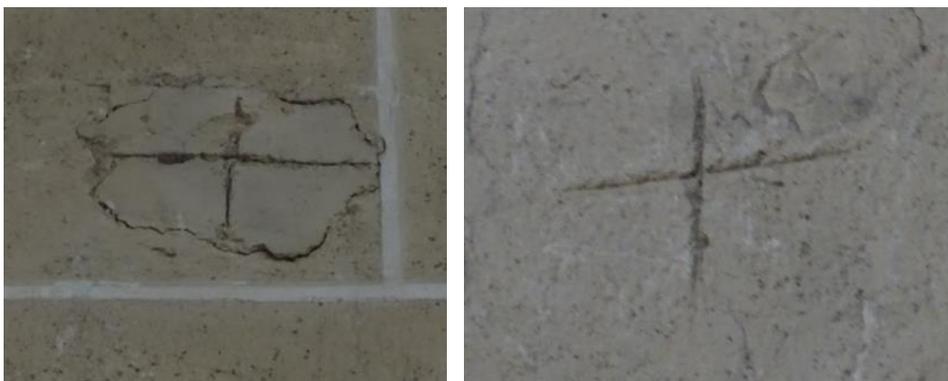
Fotografías 112 y 113. Cruces alrededor del ábside. Similares las hay en paredes exteriores.

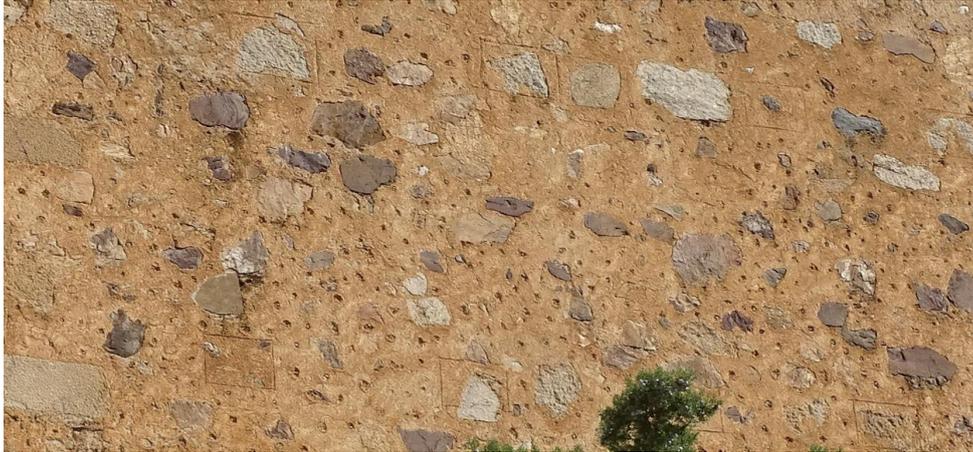
Fotografía 114. Vista de parte de la pared donde aparecen rectángulos marcados en enfoscado ya deteriorado por la erosión.
